STIFTELSEN BERGENS SJØFARTSMUSEUM
 Rapport fra

Marinarkeologiske registreringer

Store Lungegårdsvann. ROV-registrering av kulturminner.

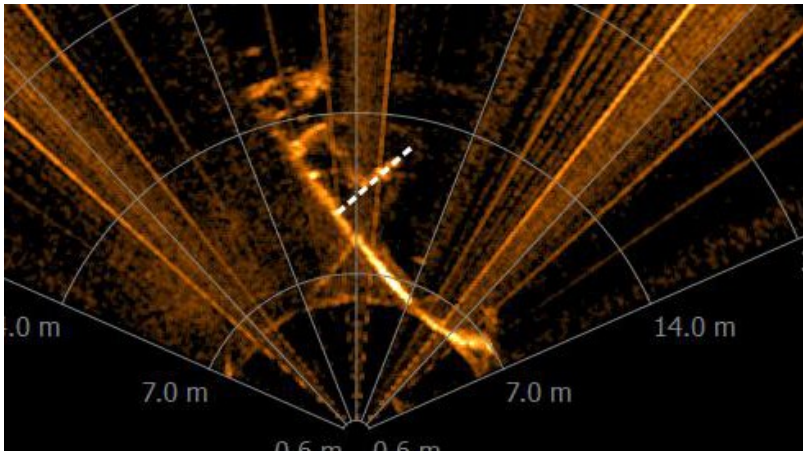
5. **Lok: 5: D/S Topdal. Delvis nedsunket i bunnsedimenter. Askeladden-ID 89382. Eldre enn 100 år. Vernet etter kulturminnelovens §14.**
6. Lok 6: Lekter ved DS Topdal. Tverrbjelke, avstiver. Ikke lasteluke. Fenderlist av tre rundt skrog, skrog i metall. Ingen last. Antatt nyere byggedato. Ingen vernestatus.

Figur 5: Lokalitet 5. D/S Topdal. Uklar profil grunnet skipets størrelse samt den betydelige sedimenteringen. Bilde fra fremadseende chirp.

DS Topdal ble angivelig senket av barn i lek, 10. juli 1946. Baugen på Topdal reiser seg fra en dybde på 18,8 meter til 15 meter under overflaten.

Den står altså rett på bunnen, men med hekken begravet i sedimentene fra cirka midtskips og akterover. Tilstand på skipet i det nedsedimenterte partiet er ukjent. Det er kjent at jern som Topdal er bygget av, kan holde seg relativt godt under oksygenfrie forhold. Byggemessige detaljer og ornamentikk er fortsatt i relativt god behold. DS Topdal er et av de eldste norskbygde skip i landet med propelldrift². Det er også det eneste tidligere registrerte kulturminnet i Store Lungegårdsvann. DS Topdal har vært gjenstand for mye interesse og diskusjon etter at planene om utfylling ble gjort kjent av Fylkesmannen i Hordaland. Det er folk og sammenslutninger som vurderer heving og mulig restaurering både i Bergen og i Tveit.³ Vi vurderer DS Topdal til å ha stor verneverdi på grunn av sin tilsynelatende tilstand, sin alderdommelige teknikk, og sin lange historie som rutefartøy både fra Kristiansand og Tveit, samt fra trafikken mellom Askøy, Laksevåg og Bergen

I Bergen kommunes utredning, *Kulturminnegrunnlag for Kommunedelplan rundt Store Lungegårdsvann* fra 2002, frarådes en eventuell utfylling. Bergens Sjøfartsmuseum bør også fraråde en utfylling eller overfylling av de nevnte fire kulturminner. Museets funn viser også en klar konflikt mellom hensynet til de registrerte og de potensielle marine kulturminnene og en eventuell utfylling og tildekning. For de områdene som ikke inneholder kulturminner, eller kulturminner uten verneverdi, bør museet kunne gå med på utfylling.

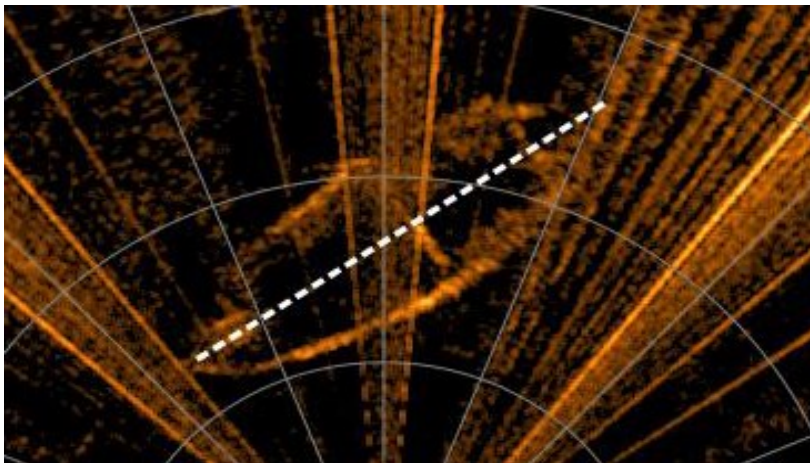
7. Lok 7: Mulig lystbåt, merket Parca eller Parga. Plast lystbåt? Nyere dato. Ingen vernestatus.
8. Lok 8: Seilbåt. Nyere byggestil. Ingen vernestatus.
9. **Lok 9: Trebåt, kravell. Lekter. Trenagler med årette. Fartøyet antatt eldre enn 100 år.**

Figur 6: Lokalitet 9. Lekter av klinket tre. Bilde fra fremadseende chirp.

Som det fremgår av bildene er det en utseendemessig likhet mellom lokalitetene 9, 13,14 og 15. Disse varierer i størrelse, men er identifiserbare som flakeskuter. Flakeskutene var vanlige arbeidende lektere som ble faset ut av havnedriften i Bergen i løpet av det tjuende århundre. Det er typebestemmelsen, sammen med utfasingstidsrommet og byggetekniske trekk som gjør det rimelig å anta at lekterne kvalifiserer for en vernestatus.

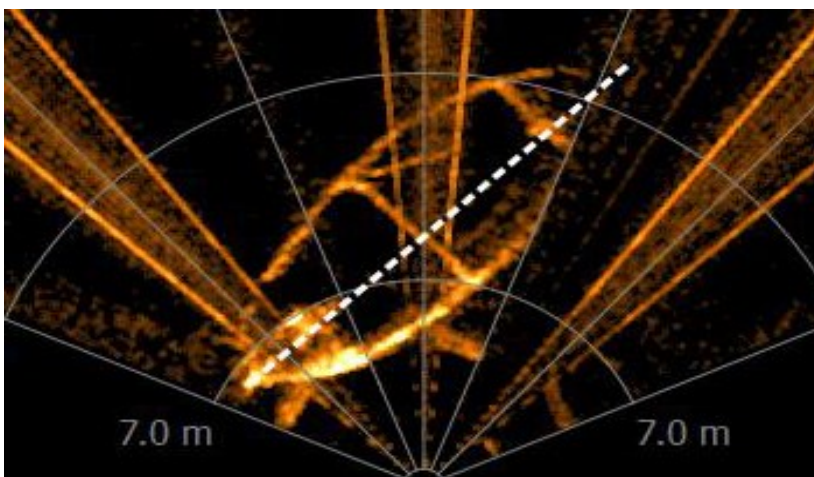
12. Lok 12: Trebåt, kravell. Nyere byggedato.
13. **Lok 13: Lekter. Treskrog, klink eller kravell. 18-20 meter lang. Bevart garnering. Spiss i baug og akterende. Fartøyet antatt eldre enn 100 år.**

Figur 7: Lokalitet 13. Lekter av klinket tre. Bilde fra fremadseende chirp.

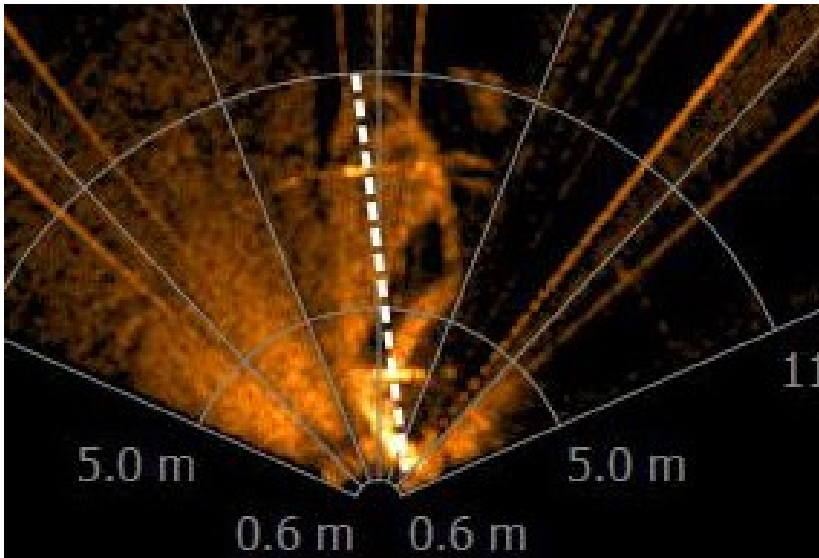
14. **Lok 14: Lekter. Tungt sedimentert fartøy. Kravellbygd med treverk rundt rekken. Spiss i baug og akterende ligger på siden. 10 meter lang. Pullert synlig. Fartøyet antatt eldre enn 100 år.**

Figur 8: Lokalitet 14. Lekter av klinket tre. Bilde fra fremadseende chirp.

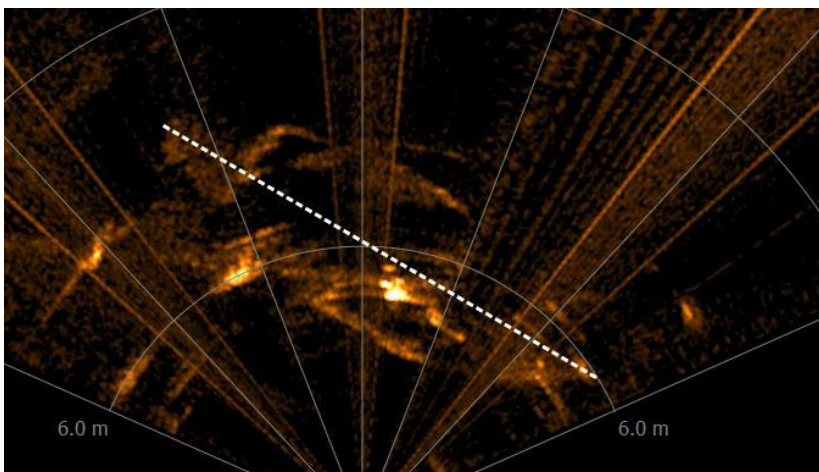
15. **Lok 15: Lekter. Kravellbygd av tre med solide spant, tettspantet. Vannledning ligger over vraket. Fartøyet antatt eldre enn 100 år.**
16. Lok 16: Uidentifiserbar grunnet dårlig sikt. Muligens ikke fartøy. Ingen vernestatus.

Figur 9: Lokalitet 15: Kravellbygget lekter av tre. Bilde fra fremadseende chirp.

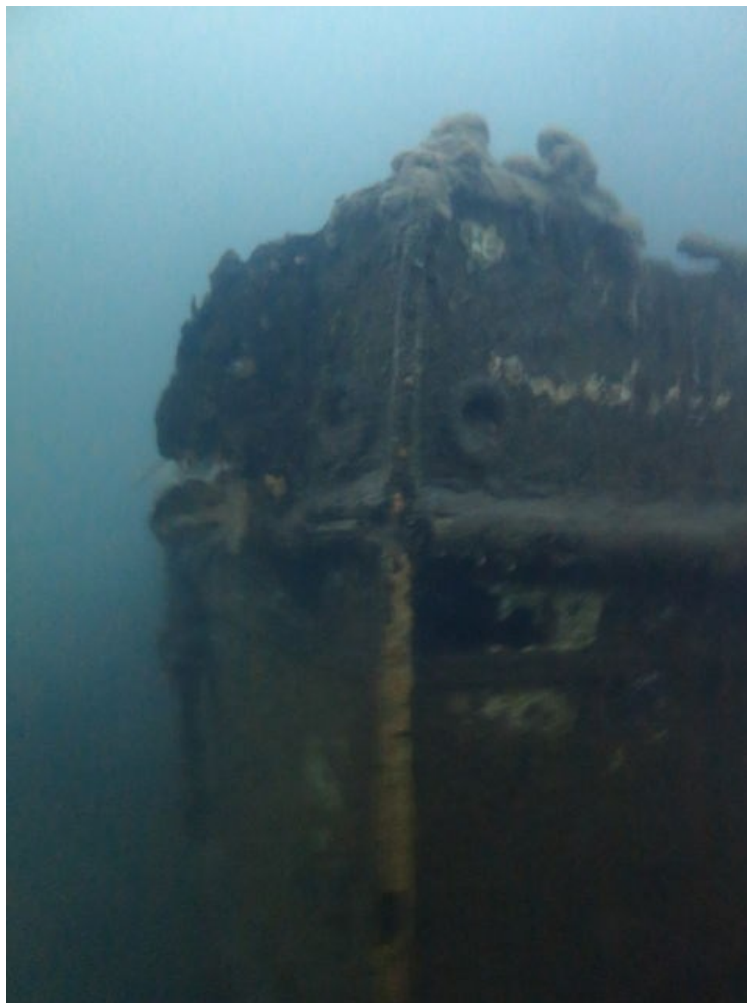
Baugen på DS Topdal, fotografert av Ørjan Knudsen under uvanlig gode siktforhold. Foto fra Dykkepedia
