STIFTELSEN BERGENS SJØFARTSMUSEUM
 Rapport fra

Marinarkeologiske registreringer

Store Lungegårdsvann. ROV-registrering av kulturminner.

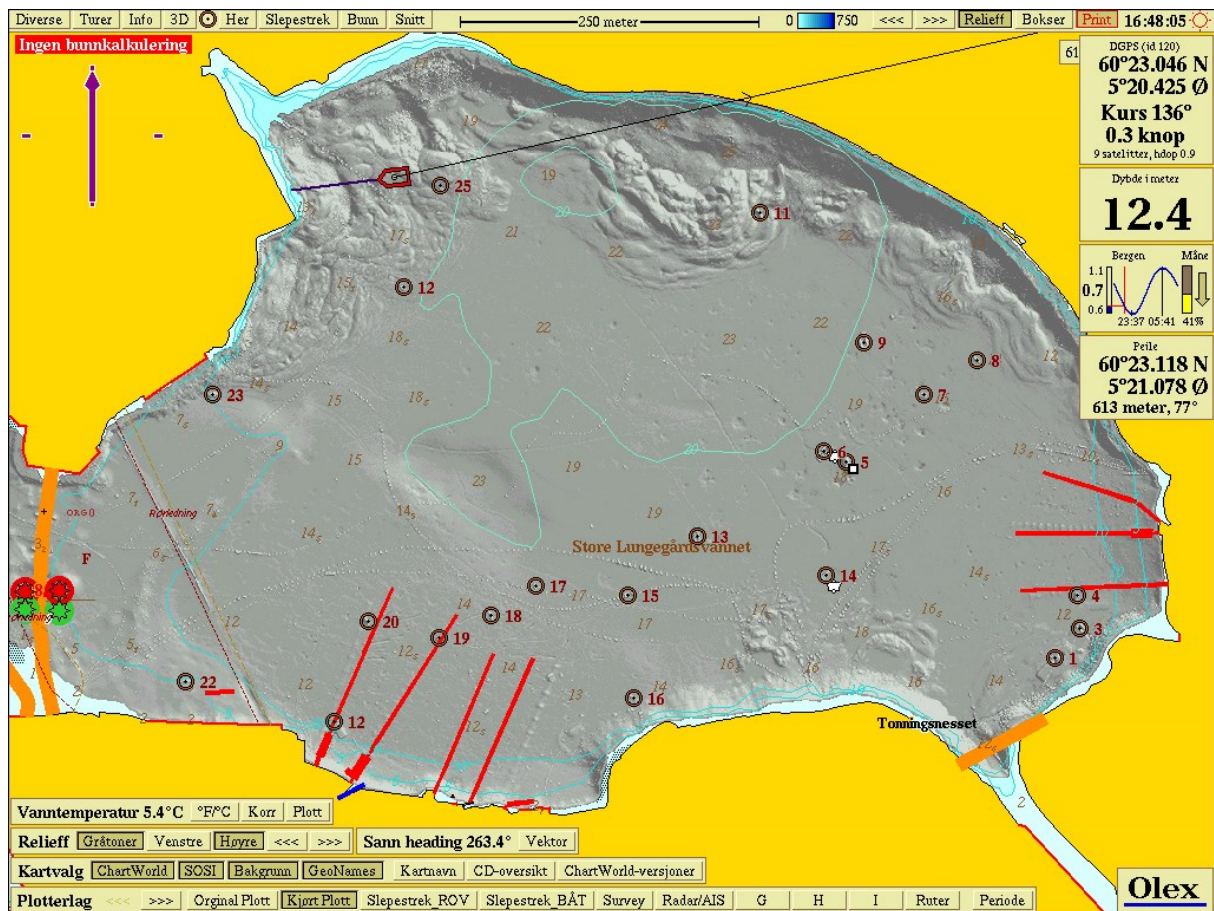
Figur 4: Skjermdump av Olex. Flere av de besøkte lokalitetene er indikerte med sirkel og nummer. DS Topdal er nr. 5. Sonarbilder fra Parker Marine, på oppdrag fra Bergen kommune.

Nedenfor sees en liste over de besøkte lokaliteter, som samsvarer med tallene indikert i figur 4. Lokaliteter som berøres av kulturminnelovens § 14 er markert med **fet** skrift.
